Seizmická odezva významných objektů v oblasti města Ostravy vlivem
tramvajové dopravy

Seismic Response of Important Buildings in the City of Ostrava Due to the
Tramway

Ostrava 2016

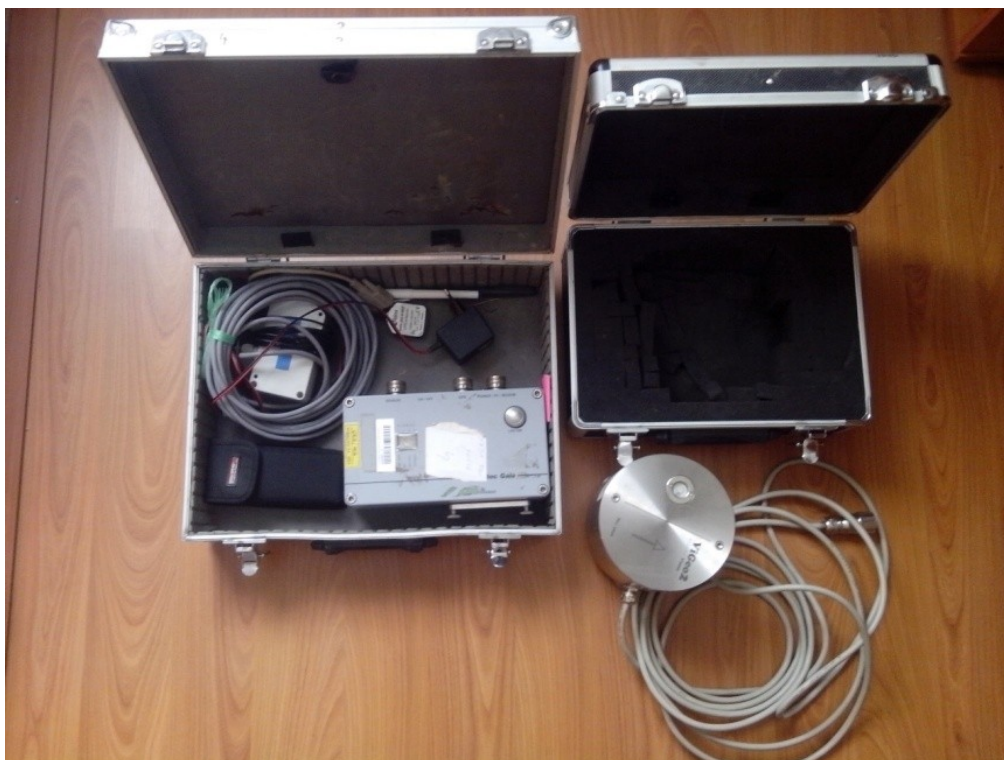
Seizmická aparatura Gaia2T resp. Gaia3 je vyrobená firmou Vistec. Stanice Gaia je autonomní tři kanálová seizmická stanice s dynamickým rozsahem 138dbp-p (Obr. 15). Pro synchronizaci se používá systém GPS a zaznamenání měřených dat se zapisuje na CompactFlash disk. Celá aparatura je určena pro terénní měření při krátkodobých i dlouhodobých seizmických experimentech. Pro nastavení parametrů a kontrolu činnosti slouží program SeisTools. Stanice má tři analogové vstupní kanály. Signál ze snímače je přiveden přes konektor „SENSOR“. Vstupy jsou vybaveny dvoustupňovou ochranou proti přepětí.

ViGeo2 je aktivní, tříosložkový, krátkoperiodický, rychlostní seismometr pro terénní i staniční použití (Obr. 15). Seismometr obsahuje tři mechanické kmitavé systémy (snímače) s vlastní frekvencí 2Hz a frekvenční rozsah je od 2Hz do 200Hz. [12][13]

Obr. 15: *Aparatura Gaia 2T (vlevo) a senzor Vigeo2 (vpravo)*

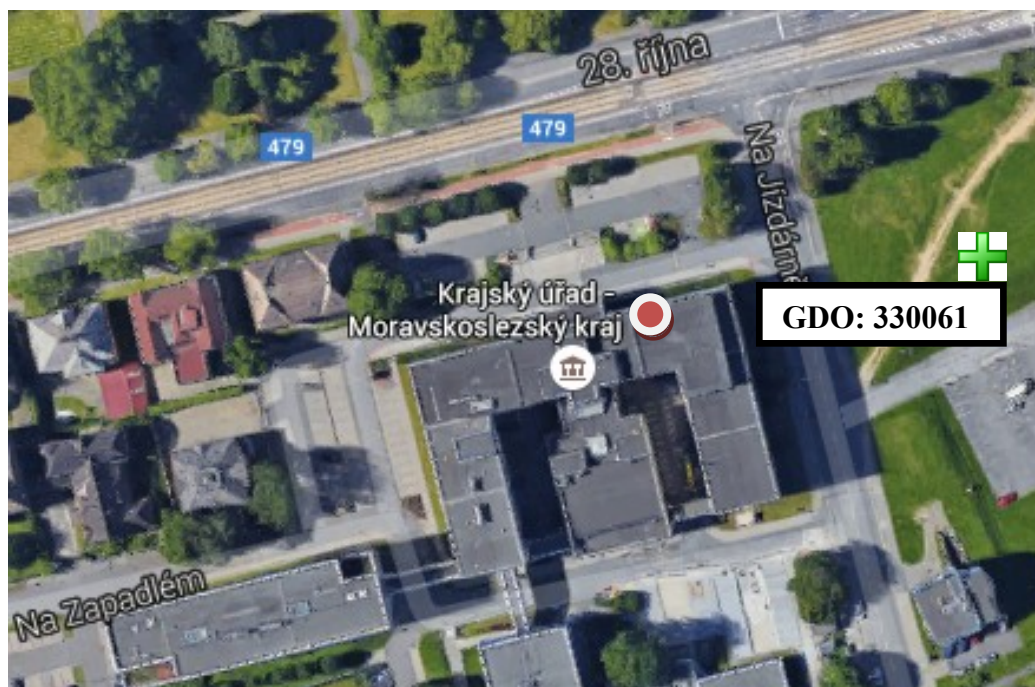
Z databáze České geologické služby – Geofondu, byl získán svislý vrt číslo 330061 (Obr. 18), který byl realizován firmou Stavoprojekt Ostrava za účelem inženýrsko-geologického průzkumu v roce 1989 do hloubky 9 m v nadmořské výšce 223,10 B.p.v.. Hladina podzemní vody se zde nenachází, z toho důvodu se jedná o suchý objekt (Obr. 19.).

Obr. 18: *Umístění vrtu (zelený kříž) a měřicího přístroje (červený bod)*

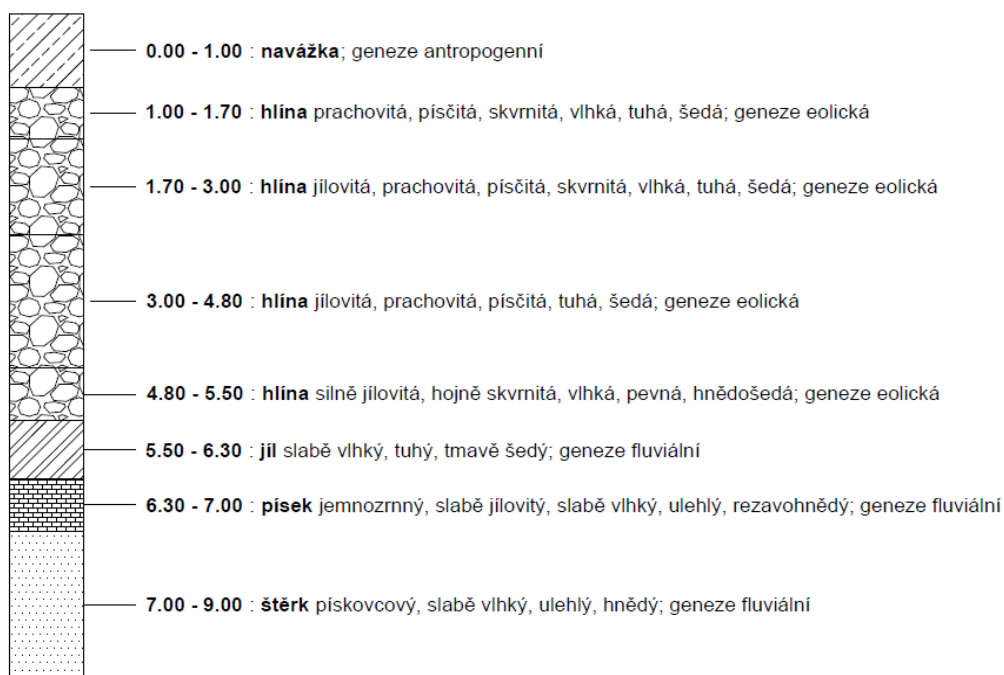
Obr. 19: Složení vrtu číslo 330061

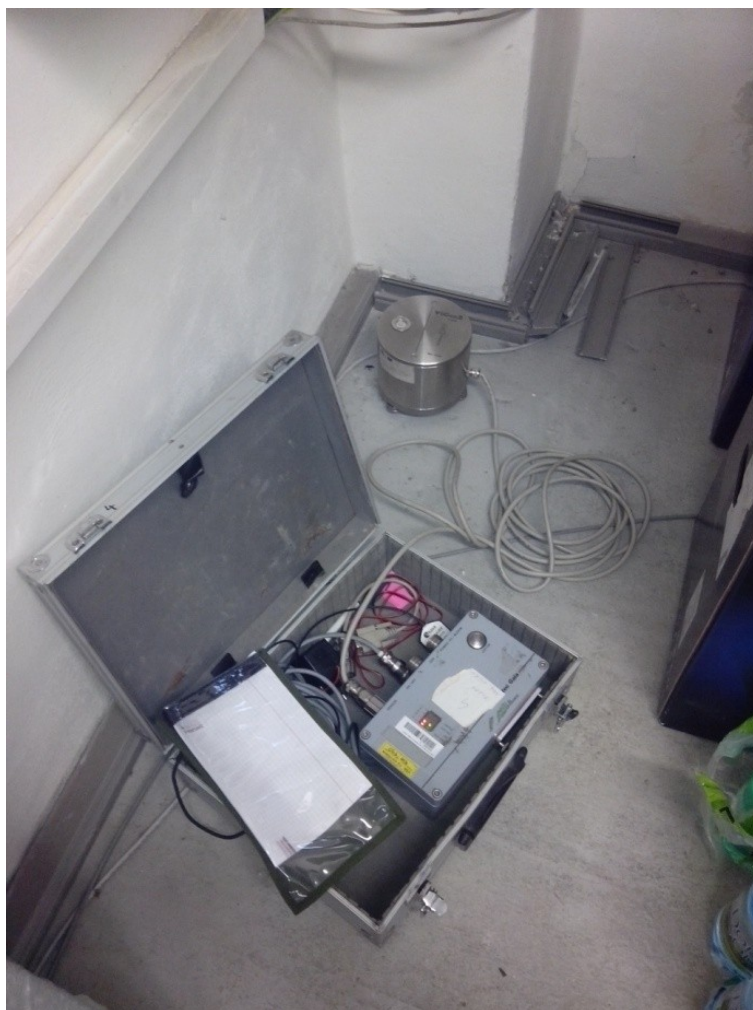
Samotné měření v prostorech Krajského úřadu proběhlo 6.4.2016 v odpoledních hodinách. Celá aparatura byla umístěna v severovýchodní části budovy (Obr. 20). Zjištěná změřená vzdálenost pomocí dálkoměru byla 44,600 m. Záznam z měření ve směru do centra je zaznamenán v tabulce č. 2. Celkově bylo zaznamenáno 30 projíždějících tramvajových vozů a souprav těchto typů: KT8D5.RN1, ČKD T3, Vario LFR, Vario LF2, Inekon TRIO, ASTRA, ČKD K2, ČKD T6A5, vlečný vůz VV60LF (Obr. 21).

Obr. 20: *Umístění měřicí aparatury*

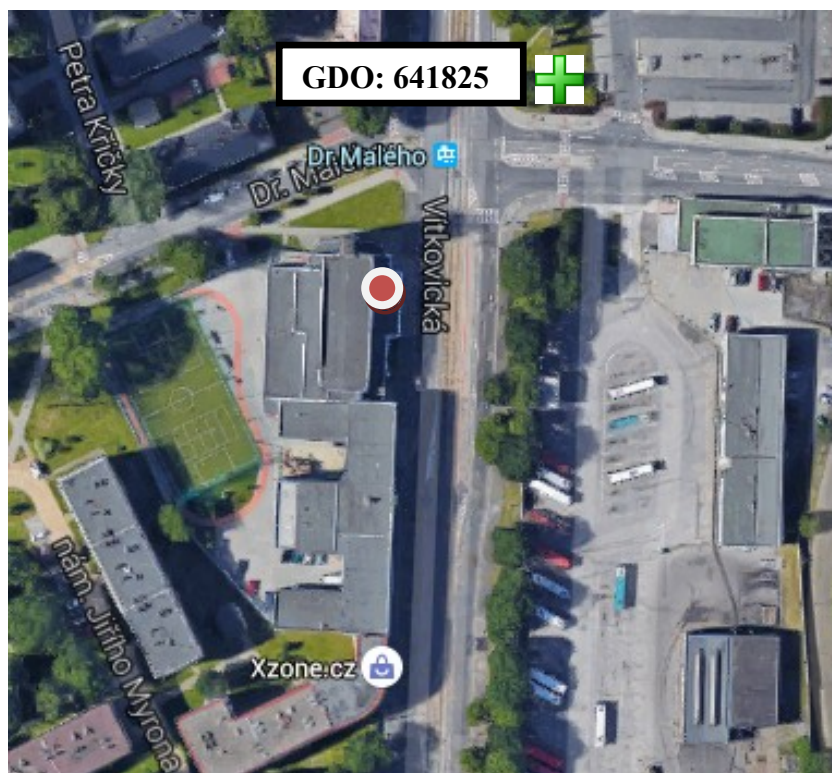
Správcem budovy byla zaslána projektová dokumentace kostela sv. Josefa (Obr. 23). Z databáze České geologické služby – Geofondu, byl získán svislý vrt číslo 641825 (Obr. 24), který byl realizován firmou GEOSTA Ostrava s.r.o. v roce 2001 do hloubky 7 m v nadmořské výšce 218,53 B.p.v.. Hladina podzemní vody se nachází v hloubce 5,06 m a jedná se o ustálenou hladinu (Obr. 25).

Obr. 24: Umístění vrtu (zelený kříž) a měřicího přístroje (červený bod)

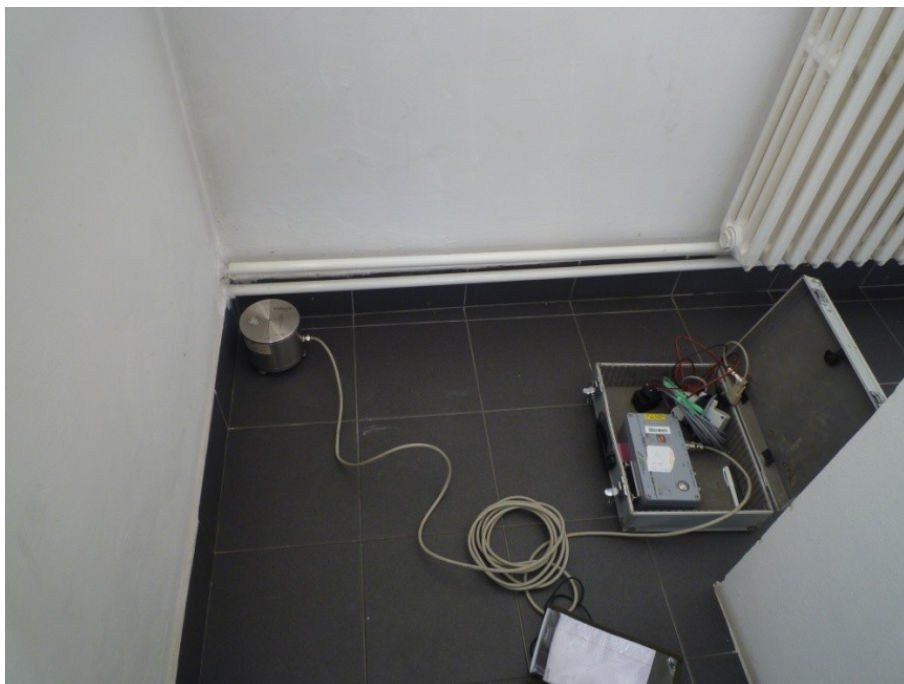
Samotné měření v prostorech kostela sv. Josefa proběhlo 31.3.2016 v dopoledních hodinách. Celá aparatura byla umístěna v severovýchodní části kostela (Obr. 26). Zjištěná změřená vzdálenost pomoci dálkoměru byla 11,510 m. Záznam z měření ve směru Ostrava -

Obr. 26: *Umístění měřicí aparatury*

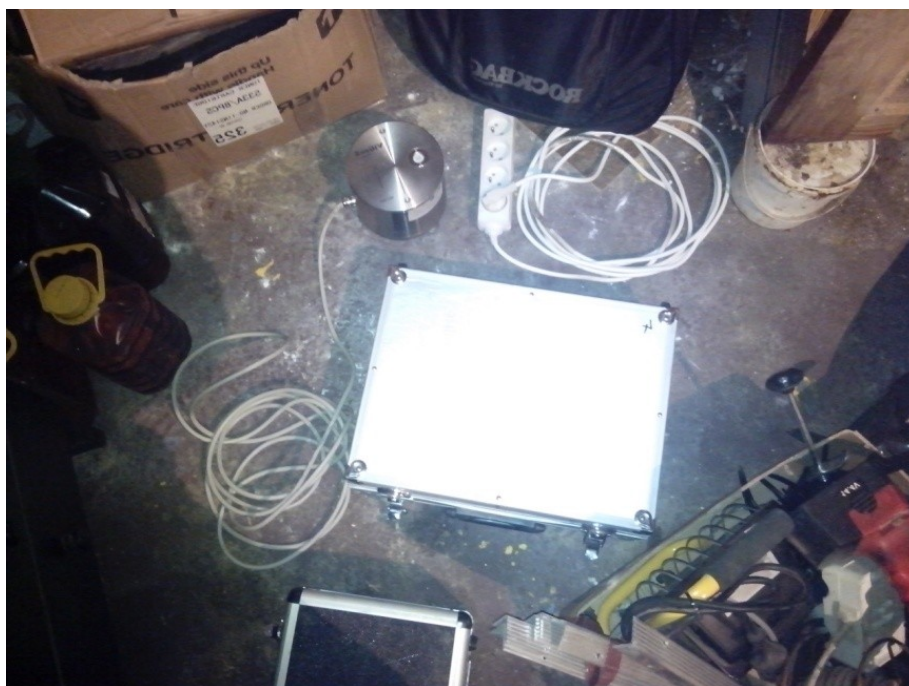
Samotné měření v prostorech Domu kultury proběhlo 6.4.2016 v odpoledních hodinách. Celá aparatura byla umístěna v jihozápadní části budovy (Obr. 32). Zjištěná změřená vzdálenost pomocí dálkoměru byla 43,222 m. Záznam z měření ve směru z centra je zaznamenán v tabulce č. 4. Celkově bylo zaznamenáno 30 projíždějících tramvajových vozů a souprav těchto typů: KT8D5.RN1, ČKD T3, Vario LFR, Inekon TRIO, ASTRA, ČKD K2, ČKD T6A5, vlečný vůz VV60LF (Obr. 33).

Obr. 32: Umístění měřící aparatury

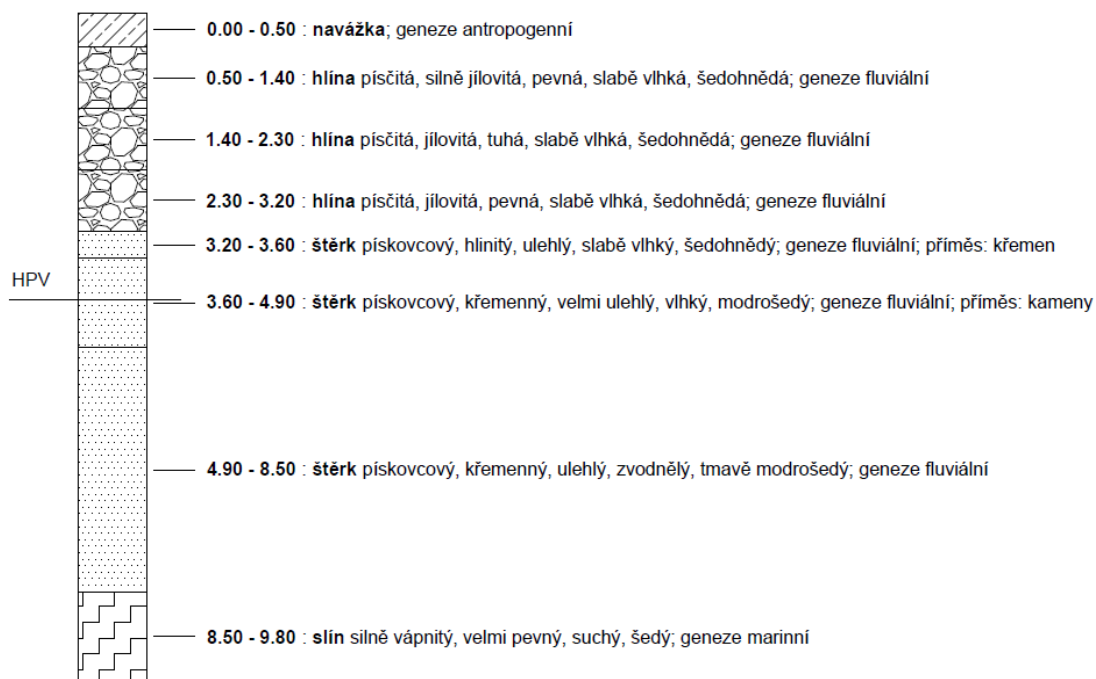
Správcem budovy byla zaslána projektová dokumentace plynáren RWE (Obr. 35). Z databáze České geologické služby – Geofondu, byl získán vrt číslo 330657 (Obr. 36), který byl realizován firmou Stavoprojekt Ostrava za účelem inženýrsko-geologického průzkumu v roce 1987 do hloubky 9,80 m v nadmořské výšce 209,90 B.p.v.. Hladina podzemní vody se nachází v hloubce 4,20 m a jedná se o ustálenou hladinu (Obr. 37).

Obr. 37: Složení vrtu číslo 330657

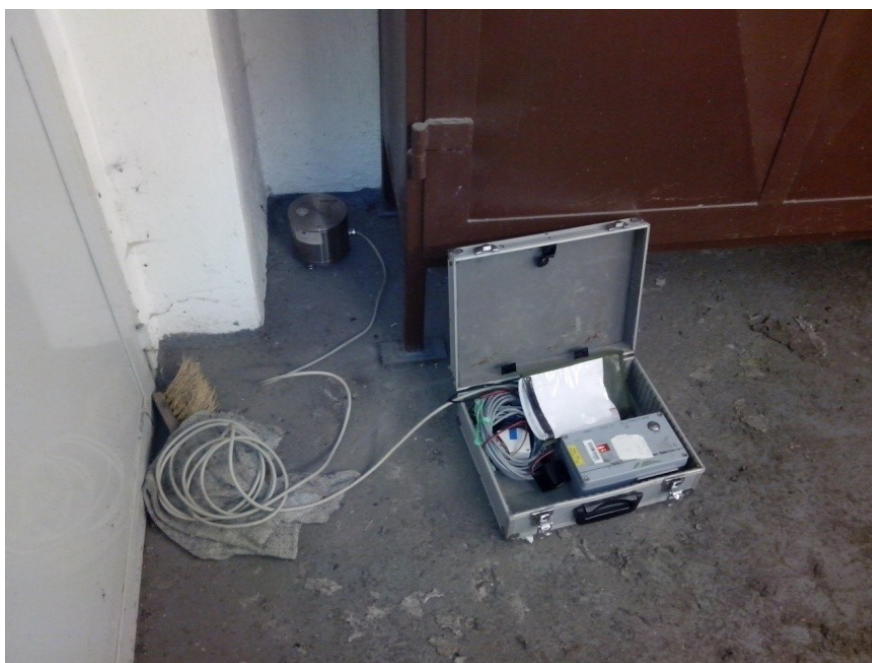
Samotné měření v prostorech plynáren RWE proběhlo 31.3.2016 v odpoledních hodinách. Celá aparatura byla umístěna v jihozápadní části budovy (Obr. 38). Zjištěná změřená vzdálenost pomocí dálkoměru byla 11,672 m. Záznam z měření ve směru do vozovny na ulici Plynární je zaznamenán v tabulce č. 5. Celkově bylo zaznamenáno 12 projíždějících tramvajových vozů a souprav těchto typů: KT8D5.RN1, ČKD T3, Vario LFR, Vario LF3/2, ASTRA, ČKD T6A5 (Obr. 39).

Obr. 38: Umístění měřicí aparatury

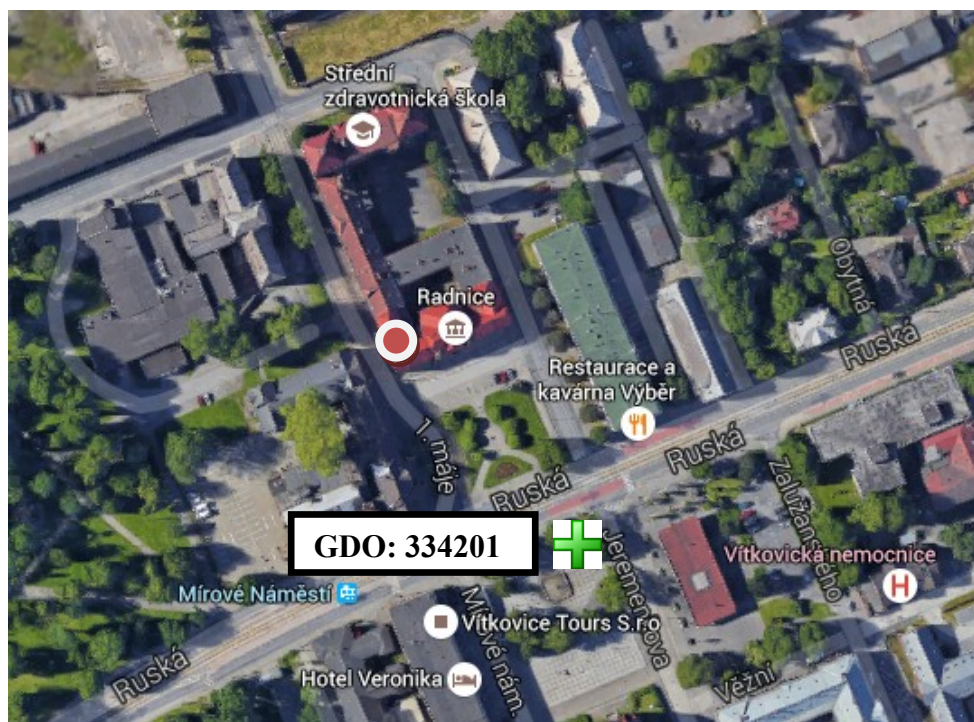
Z databáze České geologické služby – Geofondu, byl získán vrt číslo 334201 (Obr. 41), který byl realizován firmou Geologický průzkum Ostrava n.p. v roce 1990 do hloubky 8 m v nadmořské výšce 229,00 B.p.v.. Hladina podzemní vody se zde nenachází. Při realizaci tohoto vrtu byly prováděny geotechnické rozbory (Obr. 42).

Obr. 41: *Umístění vrtu (zelený kříž) a měřicího přístroje (červený bod)*

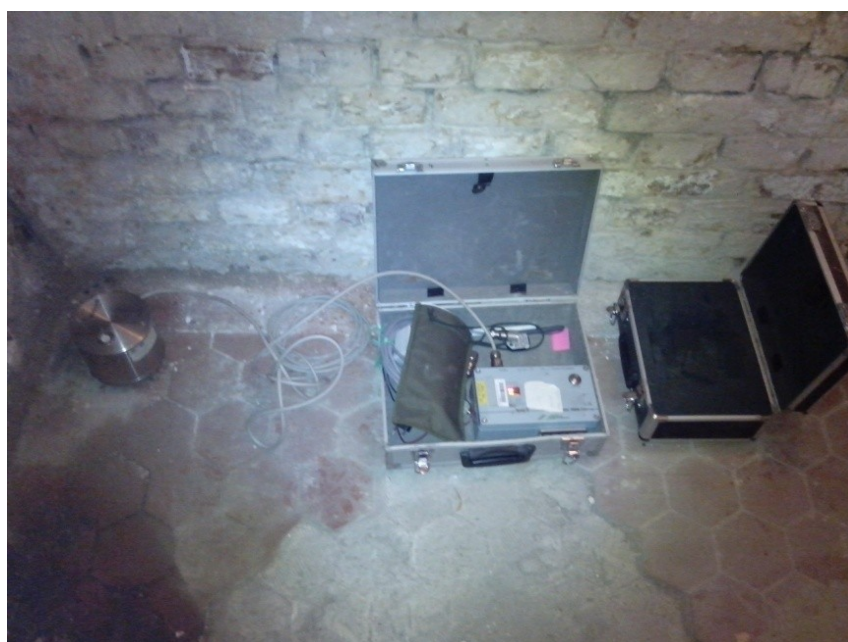
Samotné měření v prostorech budovy ÚMOB - Vítkovice proběhlo 6.4.2016 v dopoledních hodinách. Měření probíhalo pro průjezdy tramvajových vozů v obou směrech. Celá aparatura byla umístěna v jihozápadním rohu budovy (Obr. 43). Zjištěná změřená vzdálenost pomoci dálkoměru byla 4,610 m pro bližší kolejnici a 7,655 m pro vzdálenější kolejnici. Záznam z měření je zaznamenán v tabulce č. 6 a 7. Celkově bylo zaznamenáno 12 projíždějících tramvajových vozů a souprav v každém směru těchto typů: ČKD T3, Vario LFR, Inekon TRIO, ASTRA, ČKD T6A5 (Obr. 44).

Obr. 43: Umístění měřicí aparatury

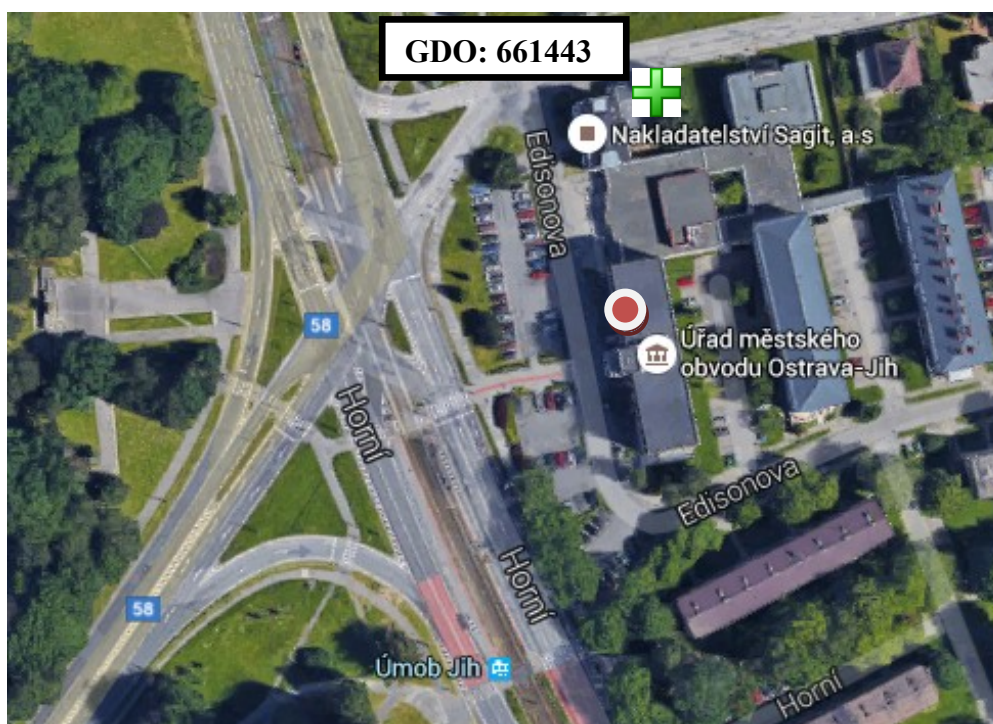
Správcem budovy byla zaslána projektová dokumentace ÚMOB - Jih budova A (Obr. 46). Z databáze České geologické služby – Geofondu, byl získán vrt číslo 641443 (Obr. 47), který byl realizován Ing. Liborem Vlkem v roce 2004 do hloubky 7 m v nadmořské výšce 236,34 B.p.v.. Hladina podzemní vody se zde nenachází. Při realizaci tohoto vrtu byly prováděny geotechnické rozbory a zkoušky zrnitosti (Obr. 48).

Obr. 47: Umístění vrtu (zelený kříž) a měřicího přístroje (červený bod)

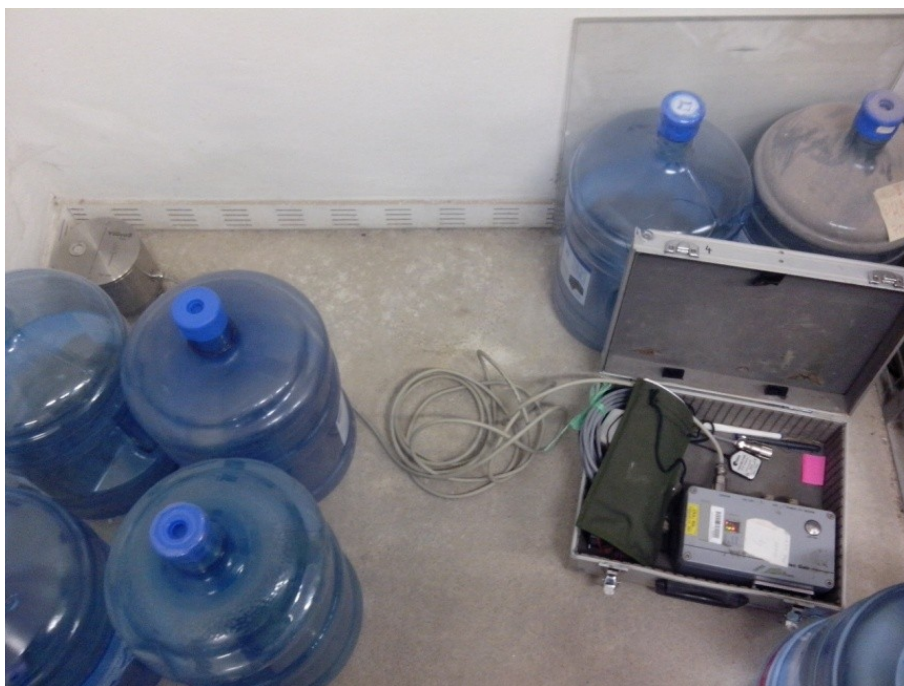
Samotné měření v prostorech ÚMOB - Jih proběhlo 6.4.2016 v dopoledních hodinách. Celá aparatura byla umístěna v západní části budovy (Obr. 49). Zjištěná změřená vzdálenost pomocí dálkoměru byla 56,603 m. Záznam z měření ve směru Ostrava - Zábřeh je zaznamenán v tabulce č. 8. Celkově bylo zaznamenáno 18 projíždějících tramvajových vozů a souprav těchto typů: ČKD T3, Vario LFR, ASTRA, ČKD T6A5 (Obr. 50).

Obr. 49: Umístění měřicí aparatury

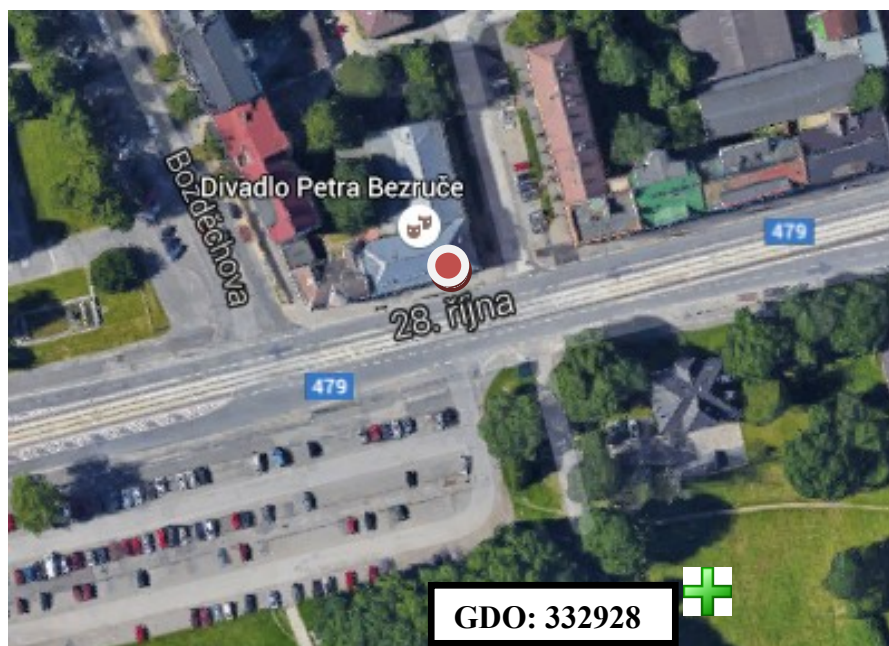
Z databáze České geologické služby – Geofondu, byl získán vrt číslo 332928 (Obr. 52), který byl realizován firmou Stavoprojekt Ostrava v roce 1988 do hloubky 8,50 m v nadmořské výšce 222,20 B.p.v.. Hladina podzemní vody se zde nenachází (Obr. 53).

Obr. 52: Umístění vrtu (zelený kříž) a měřicího přístroje (červený bod)

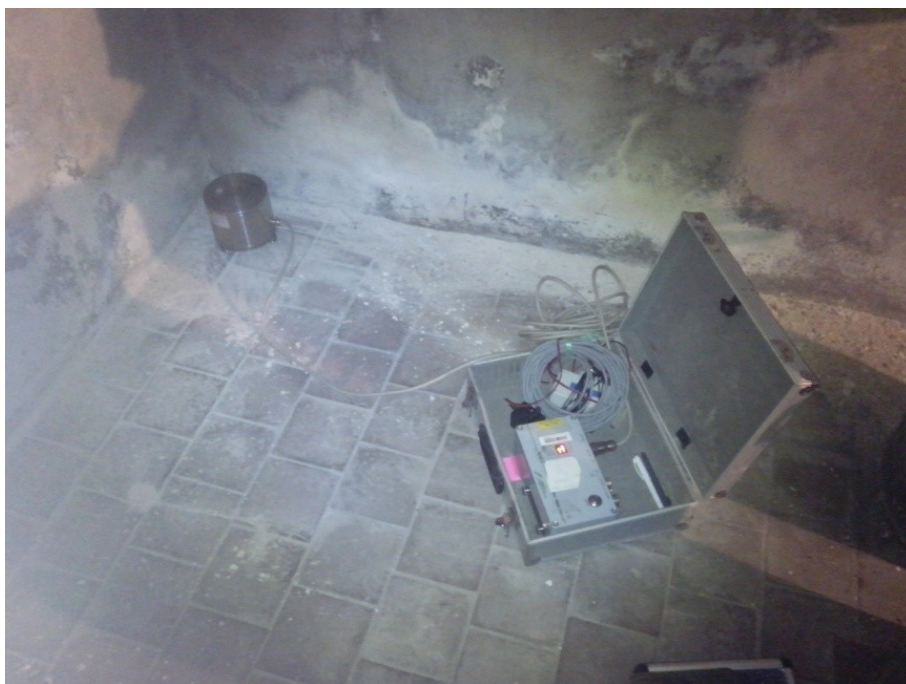
Samotné měření v prostorech divadla proběhlo 31.3.2016 v dopoledních hodinách. Celá aparatura byla umístěna v jihovýchodní části budovy (Obr. 54). Zjištěná změřená vzdálenost pomocí dálkoměru byla 10,278 m. Záznam z měření ve směru z centra je zaznamenán v tabulce č. 9. Celkově bylo zaznamenáno 24 projíždějících tramvajových vozů a souprav těchto typů: KT8D5.RN1, ČKD T3, Vario LFR, Vario LF2, Inekon TRIO, ASTRA, ČKD K2 (Obr. 55).

Obr. 54: *Umístění měřicí aparatury*
